RELATÓRIO DE AUDITORIA

Relatório de Auditoria nº. 05/2017/015/AUDIN/IFRJ

Para: Campus São João de Meriti

Assunto: Gestão de Veículos

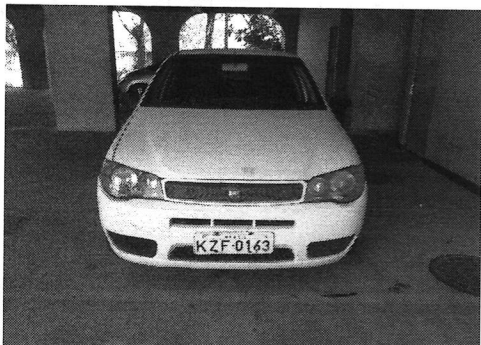
Foto 01 – Frente

Entretanto o referido veículo apresenta desgaste nos adesivos afixados nas portas laterais dianteira provocados pela ação do tempo, bem como se encontra com a placa traseira sem condições de legibilidade (apagada) e visibilidade (falta de nitidez/ transparência total ou parcialmente).

Desgaste dos adesivos afixados nas portas laterais dianteira do veículo oficial Palio ELX Flex, 2005, placa KZF0163, destinado a identificação visual do veículo.

Desgaste natural provocado pela ação do tempo.

Que sejam afixados novos adesivos de identificação visual nas portas laterais dianteira do veículo oficial Palio ELX Flex, 2005, placa KZF0163, nos moldes do art. 13 da Instrução Normativa nº. 03 de 15 de maio de 2008.

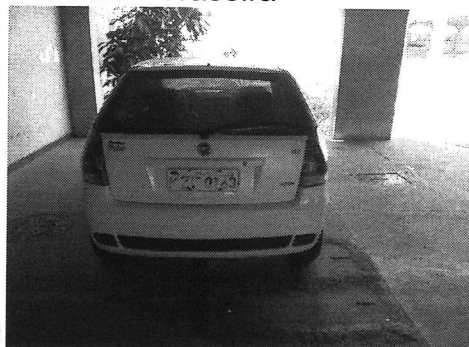
Foto 02 – Traseira

Placa traseira do veículo Palio ELX Flex, 2005, placa KZF0163 sem condições de legibilidade e visibilidade.

Quando em verificação das fotos do veículo Palio ELX Flex, 2005, placa KZF0163 encaminhadas pelo campus para a auditoria interna, podemos observar que a placa traseira do referido veículo se encontra sem condições de legibilidade (apagada) e visibilidade (falta de nitidez/ transparência total ou parcialmente).

A gestão do campus São João de Meriti deixou de gerenciar diligentemente sobre ao previsto no artigo 230, inciso VI do Código de Trânsito Brasileiro.

As placas fazem parte do sistema obrigatório de identificação dos veículos. Segundo o artigo 230, inciso VI do Código de Trânsito Brasileiro elas devem estar em condições de legibilidade e visibilidade. Um veículo sem placas, ou com elas violadas, falsificadas ou com falta de legibilidade, pode ser retido e seu proprietário levar uma multa de R\$ 293,47*, pois essa é uma infração gravíssima.

Providenciar que a placa traseira do veículo **Palio ELX Flex, 2005, placa KZF0163** esteja em condições de legibilidade e visibilidade.

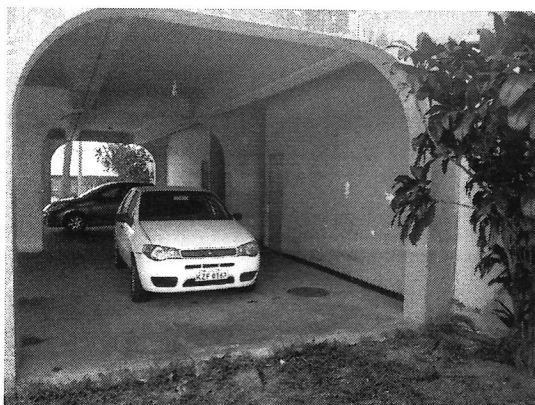
GARAGEM do veículo do Campus São João de Meriti / IFRJ

"Não possuímos garagem específica, o mesmo fica estacionado abaixo do edifício principal como demonstra a imagem em anexo"

Pelas fotos encaminhadas podemos observar que o estacionamento daquela unidade administrativa comporta apropriadamente o veículo do campus na forma prevista no Art.10 da Instrução Normativa nº3, de 15 de maio de 2008, a saber:
