**Programa de Pós Graduação Lato Sensu
Especialização em Gestão Ambiental
IFRJ - Campus Nilópolis**

**DIAGNÓSTICO AMBIENTAL DE UM TRECHO DO COMPLEXO LAGUNAR MARICÁ-
GUARAPINA INSERIDO NA APA DE MARICÁ-RJ**

Trabalho de conclusão de curso apresentado
como parte dos requisitos necessários para a
obtenção do título de especialista em Gestão
Ambiental

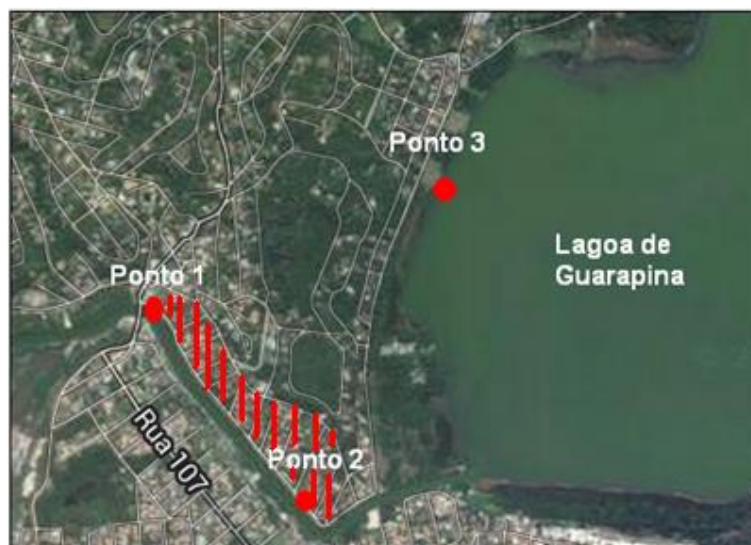
Figura 2: Área de aplicação dos questionários localizada entre os pontos de coleta 1 e 2 no canal de Cordeirinho representada pela região hachurada (GOOGLE MAPS, 2014).

A região de aplicação dos questionários (figura 2) foi selecionada de acordo com a maior incidência de atividades antrópicas, maior densidade de moradias e, principalmente, de acordo com a proximidade entre os questionados e o corpo hídrico. Este último critério é de grande importância para a confiabilidade dos resultados, pois de nada adiantaria questionar sobre a condição ambiental do corpo hídrico a uma população que não conhece a realidade da comunidade e do ambiente em estudo.

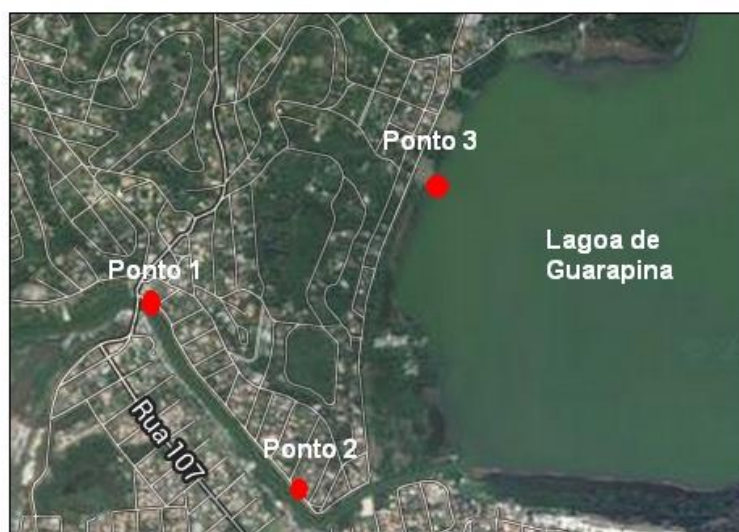
Figura 3: Localização dos pontos de coleta 1 e 2 no Canal de Cordeirinho e do ponto de coleta 3 na Lagoa de Guarapina (GOOGLE MAPS, 2014).

Os pontos de coleta estabelecidos foram escolhidos durante a inspeção do local e na tomada dos registros fotográficos devido ao nível de degradação visual encontrado no meio e da presença de atividades humanas que envolvem o uso do corpo hídrico para alguma finalidade. Esses pontos de coleta localizam-se no Canal de Cordeirinho e na Lagoa de Guarapina, pertencentes ao complexo lagunar da APA de Maricá. Sendo dois pontos definidos no canal de Cordeirinho e um ponto na lagoa de Guarapina, atribuindo-lhes números de 1 a 3 (figura 3).

Este trabalho não foi capaz de explorar outros problemas associados a intervenção humana na Lagoa de Guarapina, pois foi apenas inspecionado um pequeno trecho próximo ao canal de Cordeirinho (figura 3). A Lagoa de Guarapina possui uma extensão de 6,44 km², portanto para um detalhamento mais profundo quanto aos principais impactos ambientais

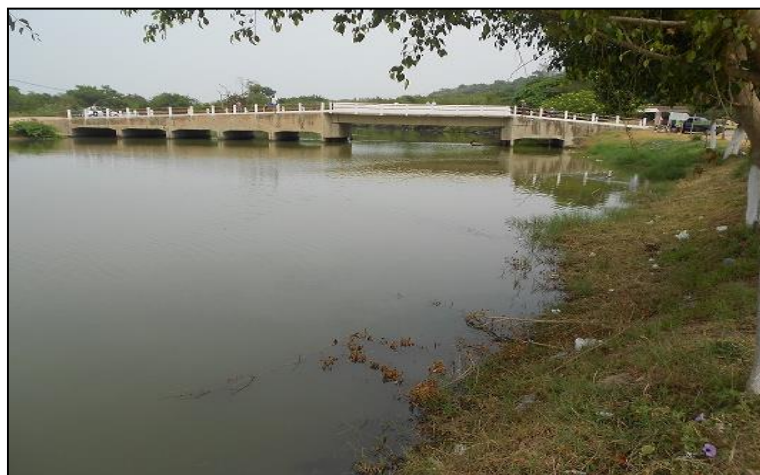
O ponto n° 1 (figura 4) encontra-se próximo ao centro do Bairro de Bambuí, próximo a uma ponte principal que liga o bairro ao trecho da praia de Cordeirinho localizada na Rua 90. Neste ponto é observada intensa atividade pesqueira artesanal e surgimento de estabelecimentos comerciais, sendo possível observar a presença de mesas e cadeiras pertencentes aos pequenos restaurantes da região na faixa marginal do canal (figura 5).

Figura 4: Ponto de Coleta n°1 localizado no Canal de Cordeirinho (16/02/2014).

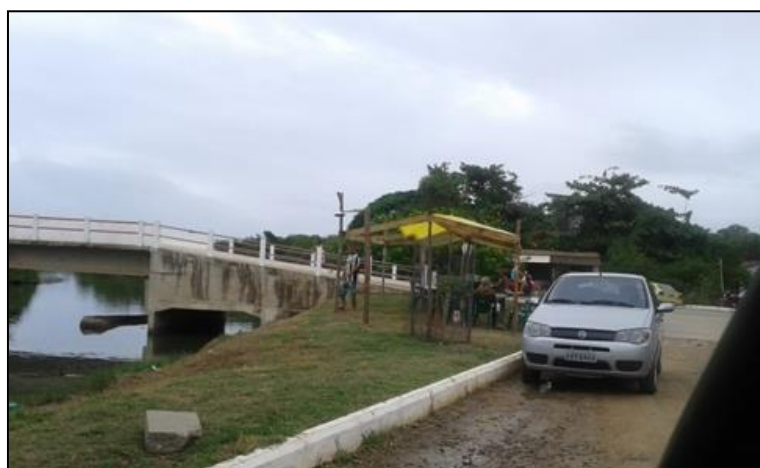
Figura 5: Utilização da faixa marginal de proteção no ponto 1 localizado no Canal de Cordeirinho (18/05/2014).

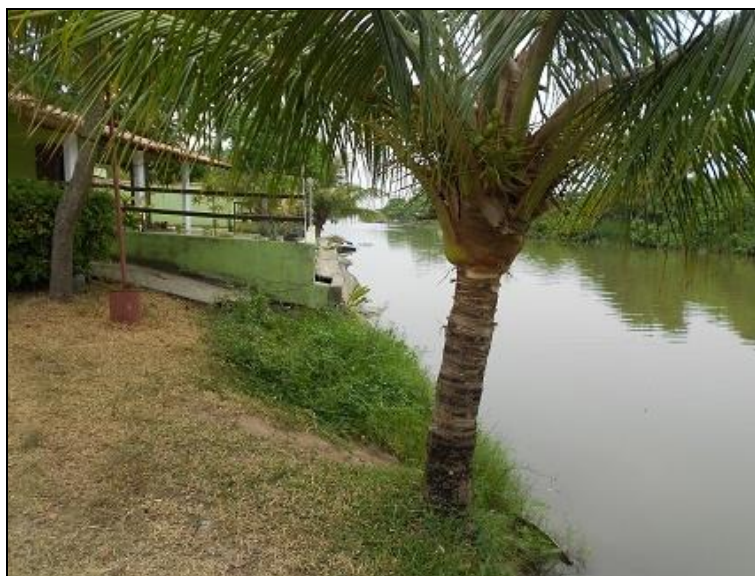
A escolha do ponto n° 2 (figura 6) se deve à presença de uma residência construída ilegalmente na margem do canal. Durante a fase de coleta de amostras será observada a presença de moradores na residência junto à verificação de possíveis lançamentos de efluente doméstico no canal.

Figura 6: Ponto de coleta n° 2 localizado no Canal de Cordeirinho (16/02/2014).

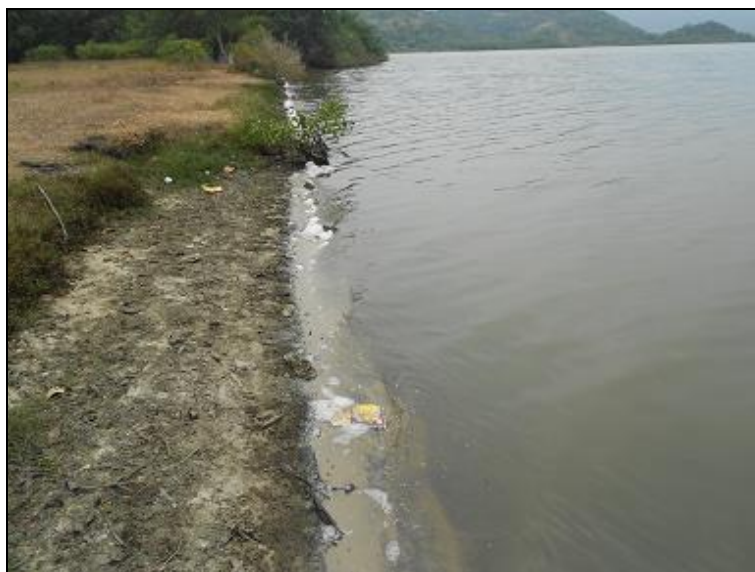
A escolha do ponto n° 3 (figura 7) na lagoa de Guarapina está associada a sua maior extensão e renovação de águas. De acordo com dados da literatura esta região do sistema lagunar encontra-se em bom estágio de preservação de suas características lagunares, boa balneabilidade e processos de autodepuração eficientes devido à conexão com o mar em Ponta Negra. Esta ligação com as águas salinas do mar promove uma diferença no gradiente de salinidade no complexo lagunar sendo decrescente da Lagoa de Guarapina a Lagoa de Maricá (GUERRA, 2011).

Figura 7: Ponto de Coleta n° 3 localizado na Lagoa de Guarapina (16/02/2014).

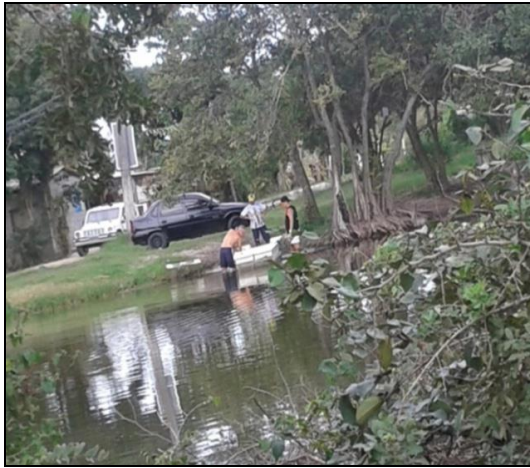
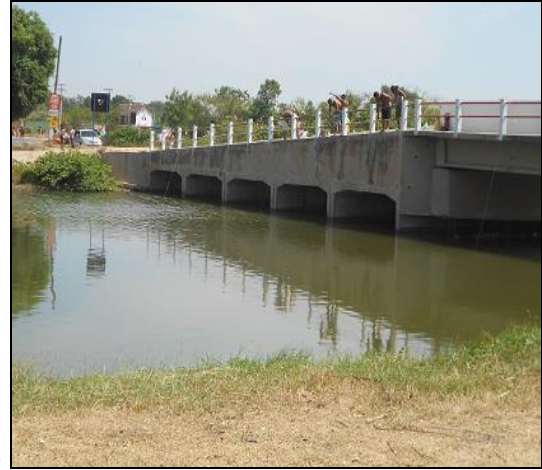
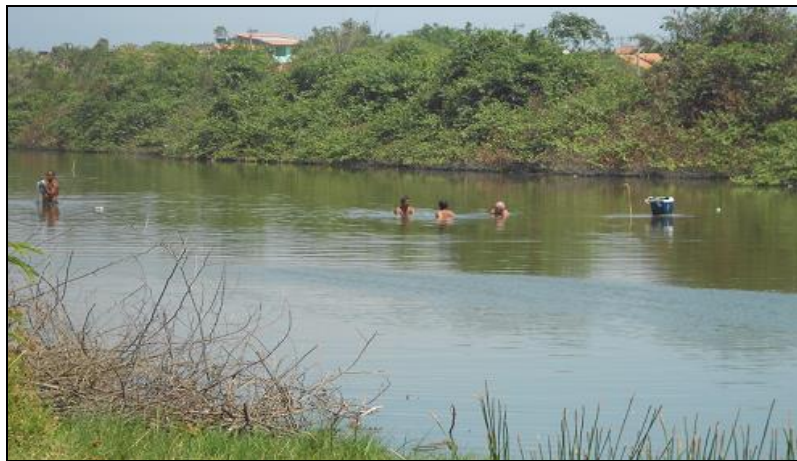
Figura 8: Atividades de pesca no canal de Cordeirinho registradas ao longo da campanha de coleta. (a) e (c) Pesca amadora onde o pescador entra em contato com a água do sistema lagunar no ponto 2 e ponto 1, respectivamente (b) Pesca amadora sem contato com a água do sistema lagunar.

- fins de atividade pesqueira de contato direto, ou seja, os pescadores entram no corpo hídrico para colocar as redes ou armadilhas necessárias para pescar, porém a possibilidade de ingerir água é pequena e pesca de contato indireto, onde os pescadores não entram em contato com o corpo hídrico (Figura 8);

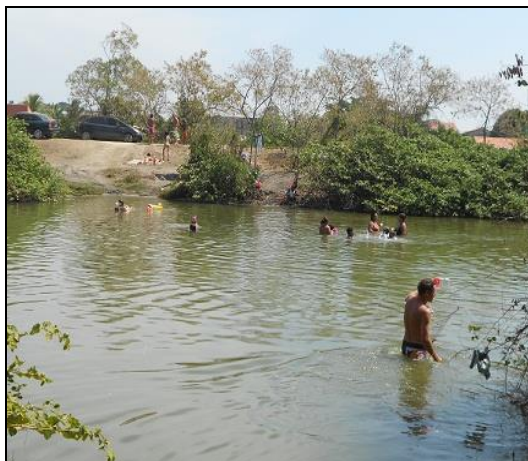
- para recreação de contato primário (Figura 9), ou seja, contato direto e prolongado com a água (natação, mergulho) na qual a possibilidade do banhista ingerir a água é elevada (CONAMA 357, 2005);

Figura 9: Recreação de contato primário próximo ao ponto 1 no Canal de Cordeirinho (18/05/2014).

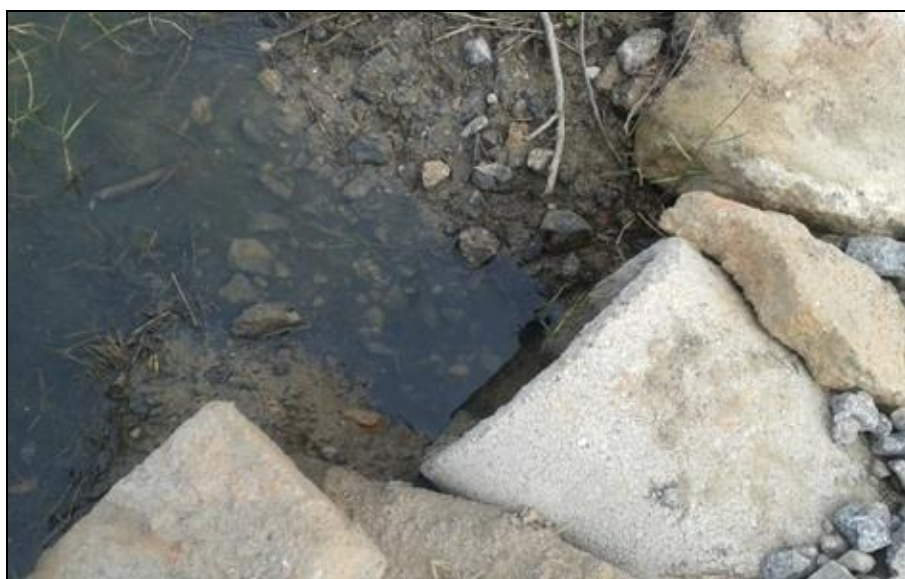
A grande evidência visual relacionada com a contaminação por efluentes domésticos no canal de Cordeirinho foi obtida ao decorrer da execução do planejamento das coletas mensais. Nos períodos de coleta foi notada a presença de uma tubulação de concreto desembocando no canal, porém no dia 29 de junho de 2014 esta se tornou mais evidente com a remoção da mata ciliar do canal devido ao plano de construção de uma ciclovia pela prefeitura de Maricá (PREFEITURA DE MARICÁ, 2014).

Figura 11: Fonte de lançamento de efluente no ponto 1, localizado no Canal de Cordeirinho (29/06/2014).

Foi possível observar a presença de uma camada oleosa na superfície do corpo hídrico próximo a esta tubulação e odor fétido. Ainda foi possível observar uma alteração da cor na água na região próxima a esta fonte de impacto.

A ausência de uma rede coletora e uma estação de tratamento de efluentes na região facilita a continuidade do processo de degradação do sistema lagunar em estudo, visto que o próprio gerador do resíduo é responsável pelo seu gerenciamento, que na maior parte das vezes não está capacitado para tal função.

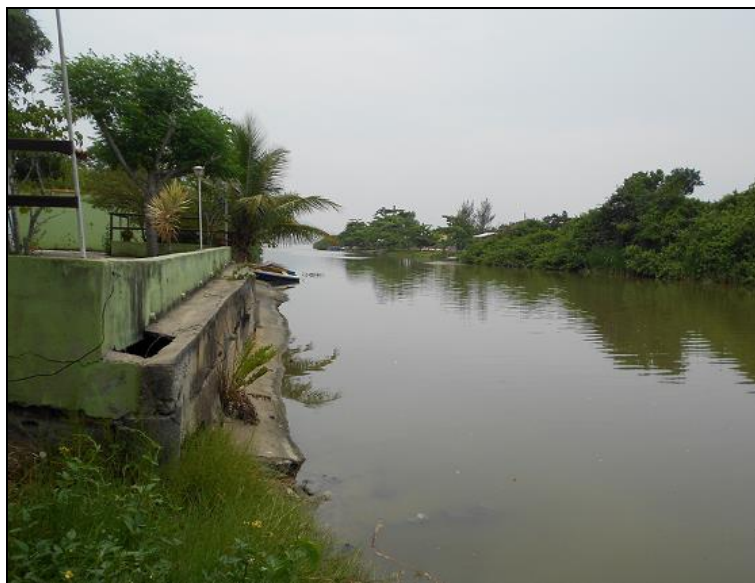
No ponto 2 foi verificada a presença de uma residência construída na margem do sistema lagunar em estudo (Figura 12). Esta ação traz impactos no corpo hídrico devido à retirada de sua mata ciliar, ao assoreamento do canal, a degradação paisagística da região e a possíveis lançamentos de efluentes domésticos que não foram evidenciados visualmente, mas foram verificados através do aumento na concentração dos resultados obtidos nas análises de nitrogênio amoniacal, fósforo total e coliformes termotolerantes.

Figura 12: Residência ocupando a faixa marginal de proteção (FMP) no ponto 2 do Canal do Cordeirinho.

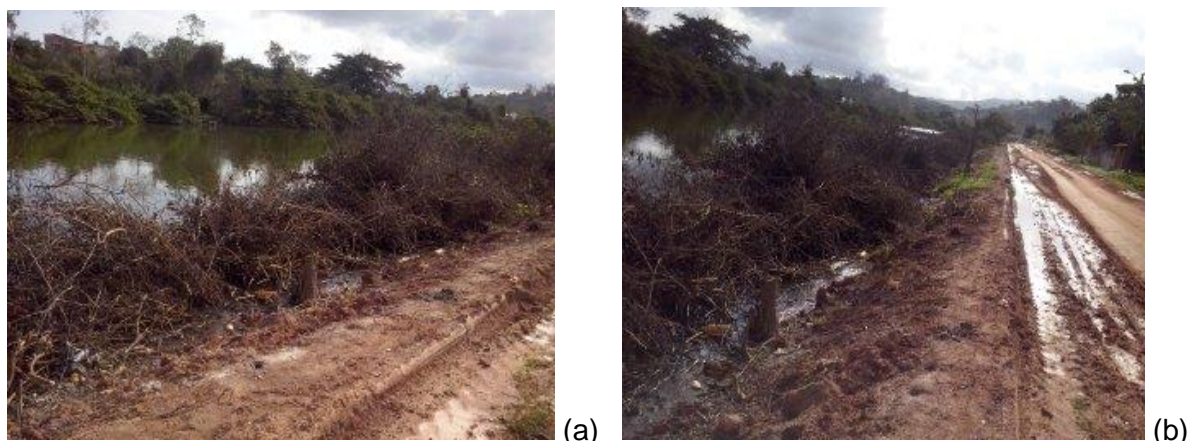
No ponto 1, a proposta recente realizada pela prefeitura de Maricá quanto à construção de um calçadão na beira do canal (PREFEITURA DE MARICÁ, 2014) promoveu uma total remoção da vegetação marginal (Figuras 13.a e 13. b) do canal, já no ponto 2, a presença de uma residência de classe média construída há muito tempo na faixa marginal de proteção do canal, além de ser uma possível fonte de contaminação por efluentes domésticos, desconsiderou a proteção da faixa marginal.

Figura 13: (a) e (b) Retirada da mata ciliar ao longo do canal de Cordeirinho próximo ao ponto 1 (29/06/2014).

- I. promover o replantio de espécies da flora nativa em locais onde a vegetação tenha sido removida;
- II. dar ênfase aos trabalhos de recuperação da flora nativa em regiões específicas de modo a promover a formação de corredores da vida silvestre, que possam conectar áreas remanescentes de vegetação permitindo o fluxo genético das populações.
- III. promover a recuperação dos solos degradados;
- IV. promover campanhas para a manutenção da integridade física, evitando-se deixar lixo no local;
- V. evitar a instalação de infraestrutura nesta zona;
- VI. impedir o corte das matas existentes nesta zona (Lei nº 2272, 2008).

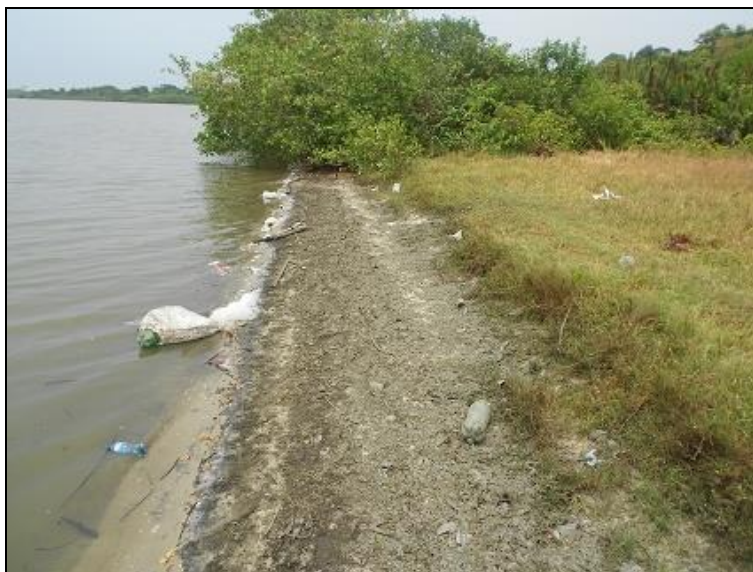
Foi possível observar a presença de grande quantidade de resíduos sólidos na margem da Lagoa no ponto escolhido durante a campanha de coleta. Este registro evidencia uma gestão inadequada dos resíduos sólidos na APA onde sua presença na faixa marginal pode refletir no descarte inadequado deste tipo de resíduo no próprio local ou em outra região do sistema lagunar sendo trazido pela dinâmica de corrente do corpo hídrico.

Figura 14: Presença de resíduos sólidos na margem do ponto 3 localizado na Lagoa de Guarapina.

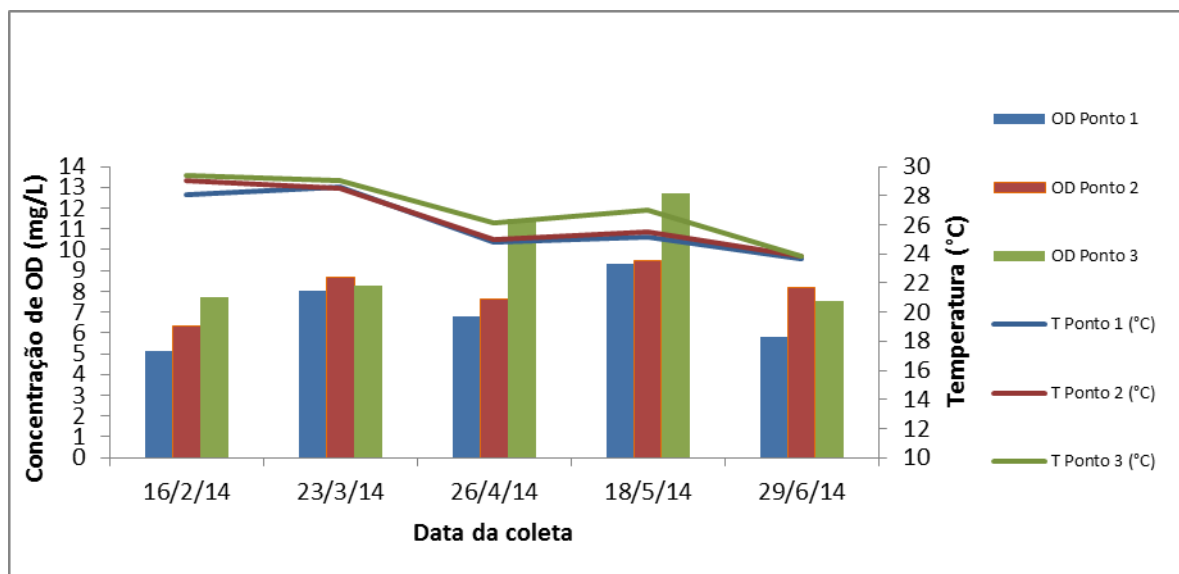
Foi possível observar que ao longo do dia em que foi realizada as coletas, o ponto 3 apresentou maiores temperaturas se comparado aos demais pontos. Isso foi observado, pois o ponto 3 foi o último ponto a ser coletado e, portanto, em horários mais tardios onde a temperatura média do ambiente aumentou (tabela 9). Mesmo com esse pequeno acréscimo proporcionado pelo horário da coleta foi verificado uma proximidade das temperaturas encontradas nos três pontos.

Gráfico 11: Resultados Obtidos para os parâmetros Temperatura e o Oxigênio Dissolvido no Canal de Cordeirinho (P1 e P2) e na Lagoa de Guarapina (P3) durante o período de coleta proposto neste trabalho.

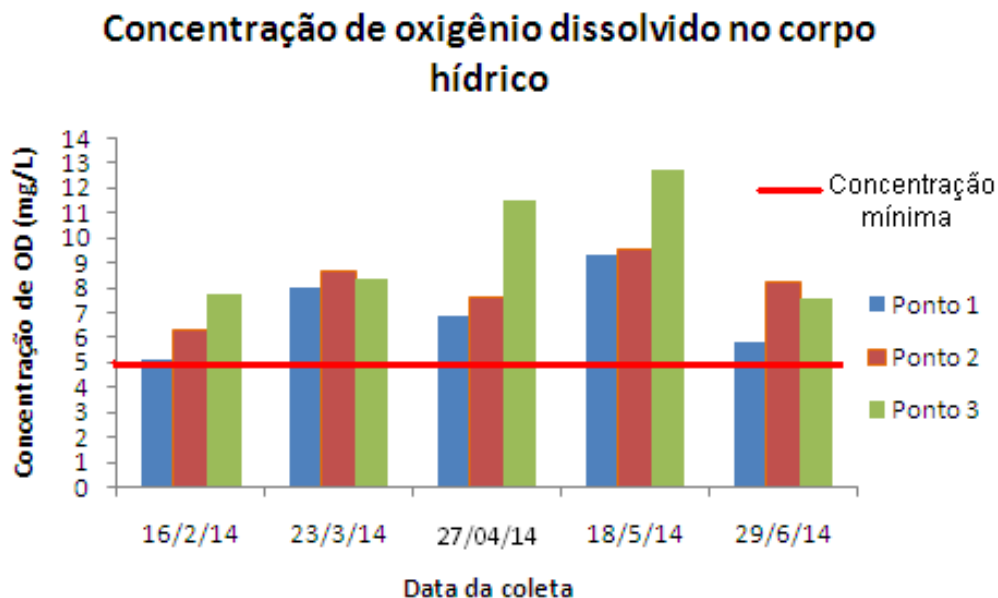
Os resultados de oxigênio dissolvido (OD) encontrados nos pontos de coleta determinados no sistema lagunar em estudo encontram-se representados no gráfico 12.

Gráfico 12: Comparação dos valores de oxigênio dissolvido (OD) encontrados no corpo hídrico de acordo com o limite estabelecido para a classe proposta segundo a resolução CONAMA 357/05.
